# 塵封的裂痕－歷史地震第五講

## 1951年花蓮台東地震序列

### －六百里湖海山嶽齊動盪－

鄭世楠

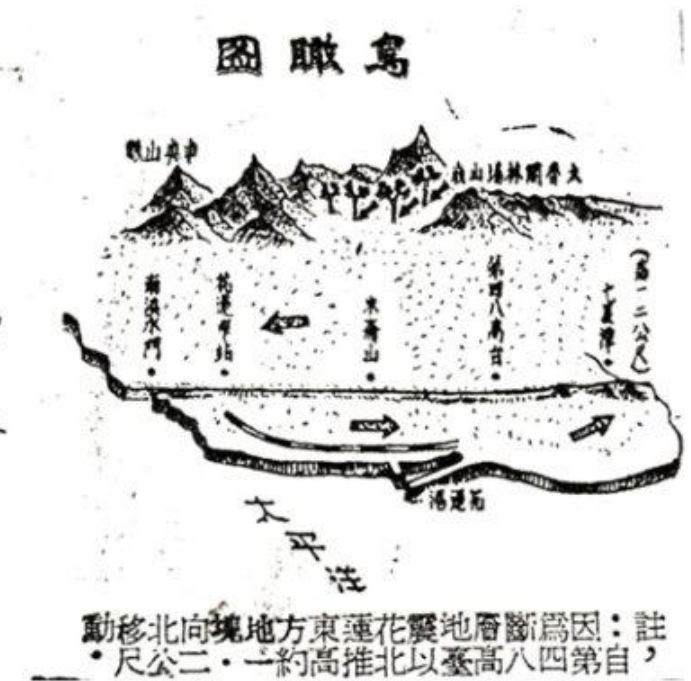
**花蓮地震疑竇確定為斷層地震** 花蓮測候所湯捷喜實地詳查結果經飭，斷層自七星潭經北埔機場南端公路，再經米崙山下忠烈祠橋頭，由此分為三條：

- **由明禮國校往省立師範至南濱：**【中央社花蓮九日電】
  - **由花蓮法院經中正堂縣府後方德昌商店，鐵路局車庫，鐵路宿舍至南濱水門；**
  - **經郵局、明進醫院、市場旁鐵路、益和米店後與第二條會合，**
- 此線以東地塊略向北移動，自第四八高臺以北推高約1.2公尺，北埔機場南端鐵路路基發現東方地塊向北移動四十公分。【1951-11-10/聯合報/03版/】

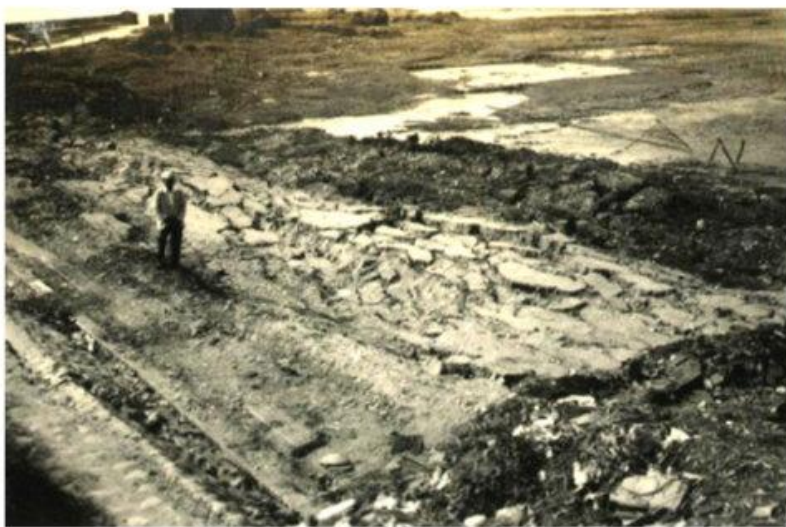
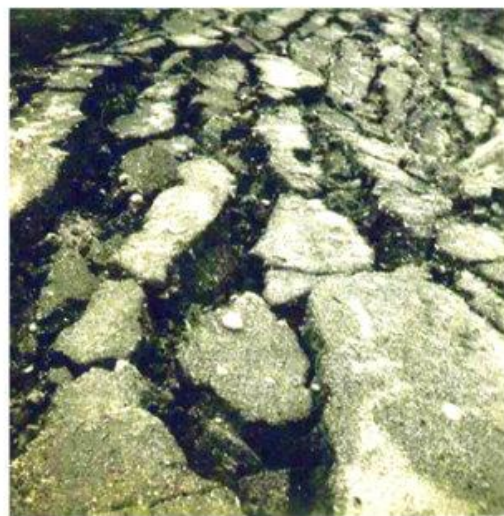
南濱海堤堤內沙礫層之陷裂情形，裂痕呈N-S走向，裂開20-30公分，下陷1公尺  
向NE攝

向S20W攝

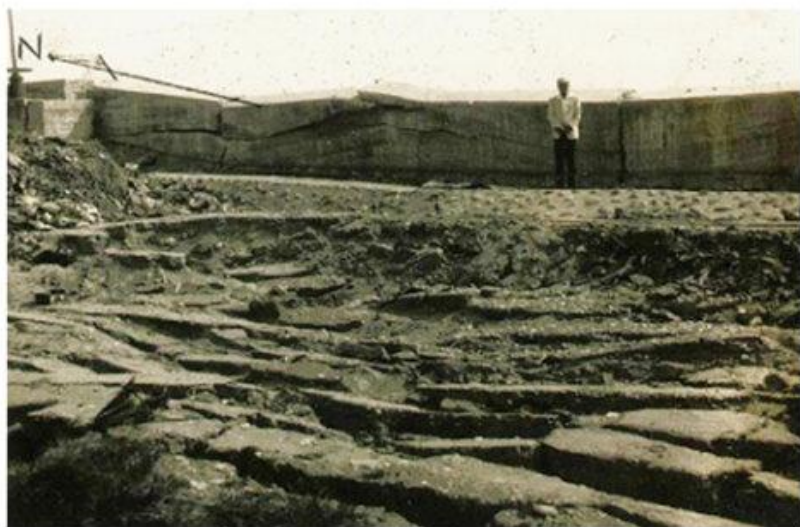
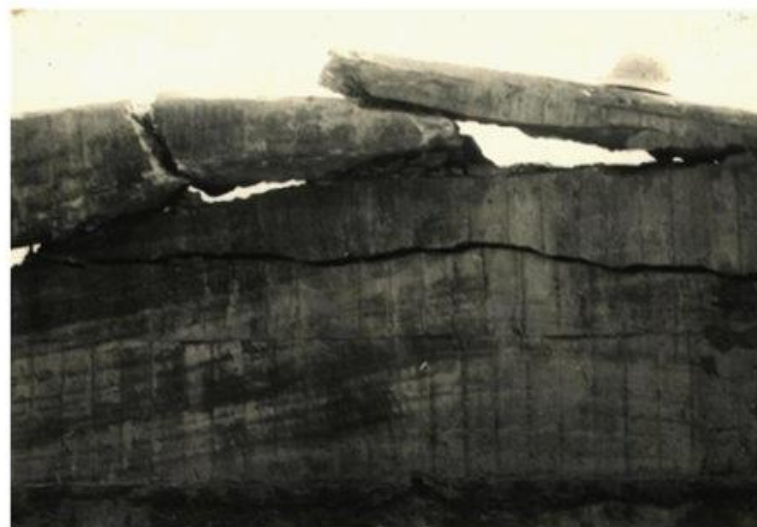
南濱混凝土海堤上部之小型逆掩斷裂，南北水平移動約40公分，向東攝。

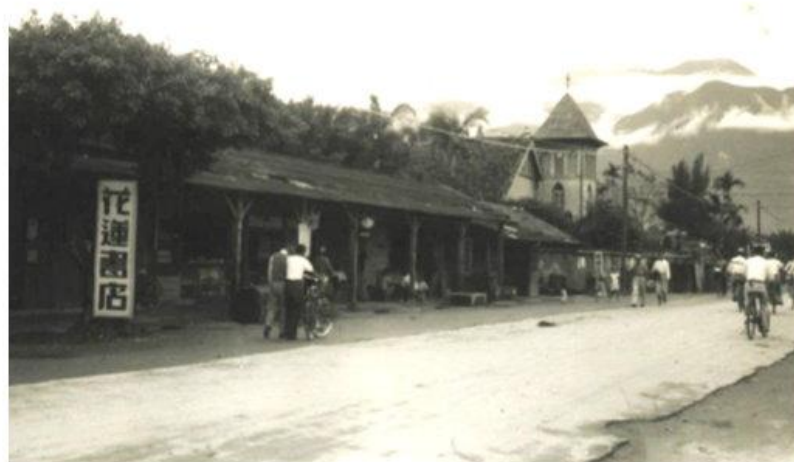
花蓮市中山路之簡單木屋及教堂(花蓮港基督教長老教會)內部破壞嚴重，向西攝。

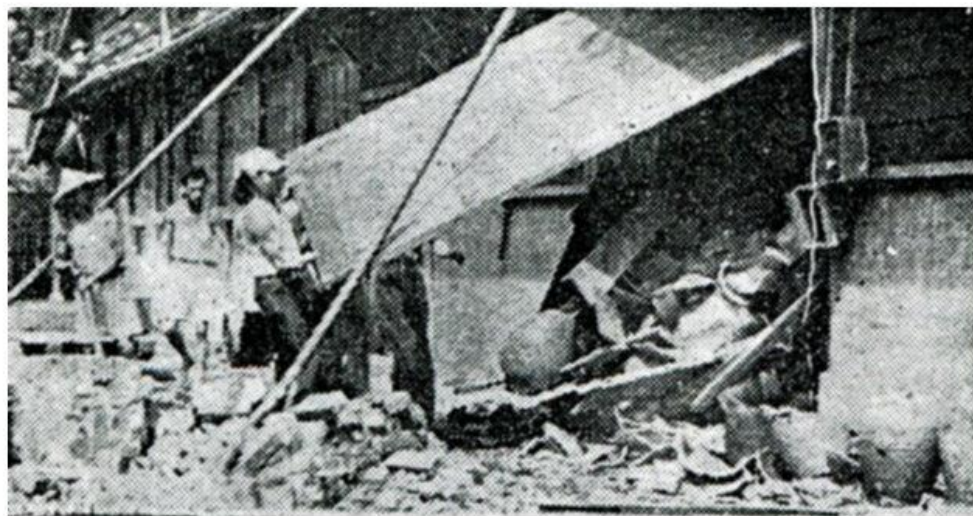
公賣局第八酒廠倉庫全毀(根據新生報)，  
16,000缸紅露酒被砸破，損失近四百萬。

花蓮酒廠震塌(根據中央日報)，酒  
廠廠房倒塌甚多，所幸無人傷亡。

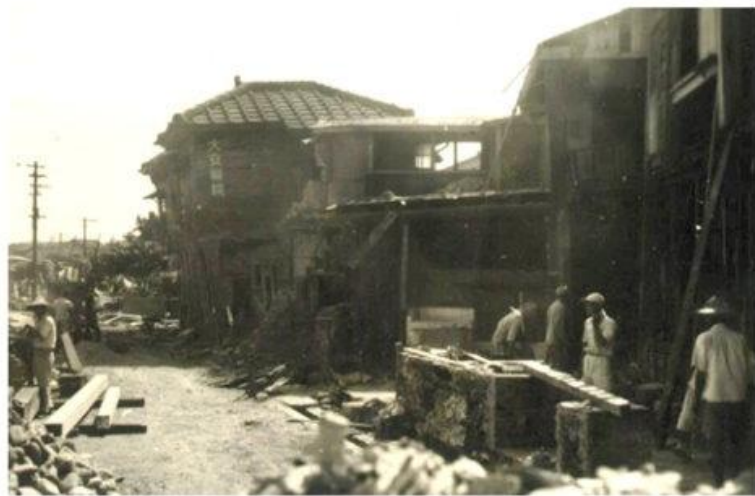
花蓮市大安醫院附近水泥磚階梯裂開4公分，向S20°E攝。

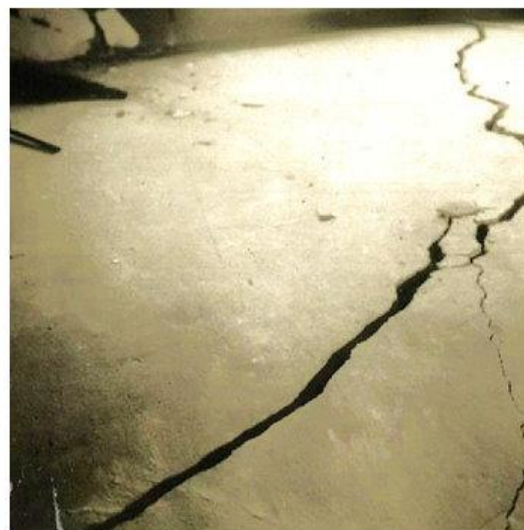
明禮國民學校地裂

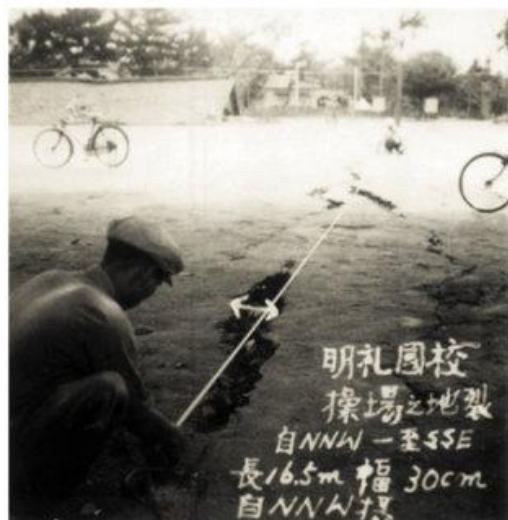
明禮國校操場呈NNW—SSE地裂，長16.5 m寬30 cm，自NNW攝(湯捷喜提供)

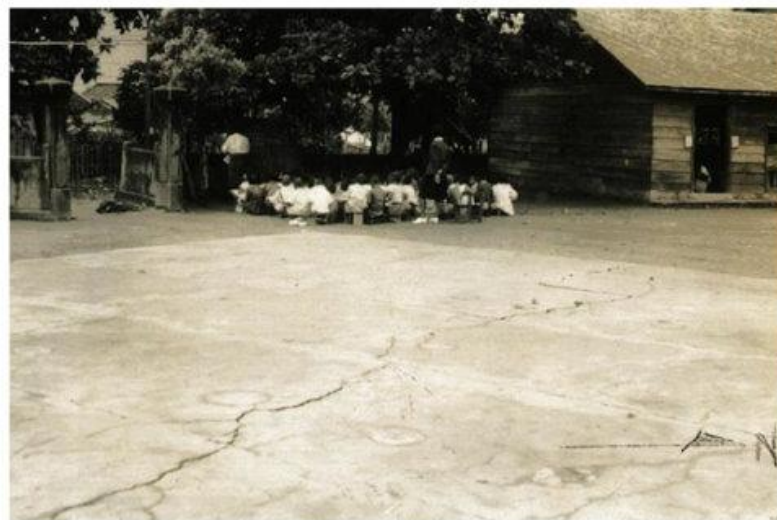
明禮學校水泥場地之地裂，走向N40°W，向北攝

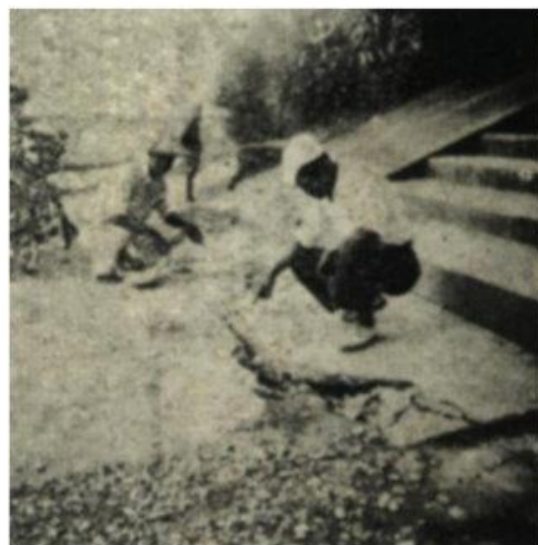
花蓮港忠烈祠橋頭之地裂

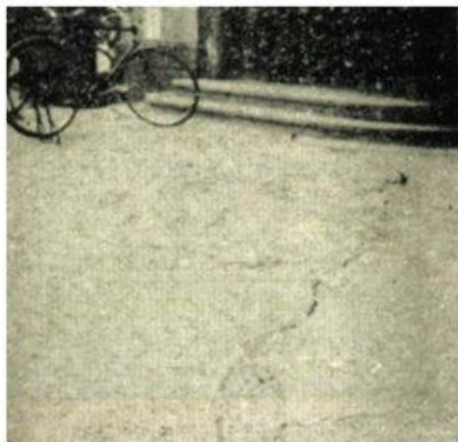
花蓮港郵局門前之地裂

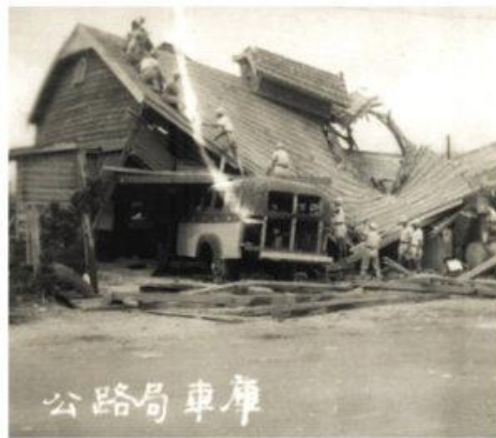
花蓮公路局車庫屋塌壓毀公車

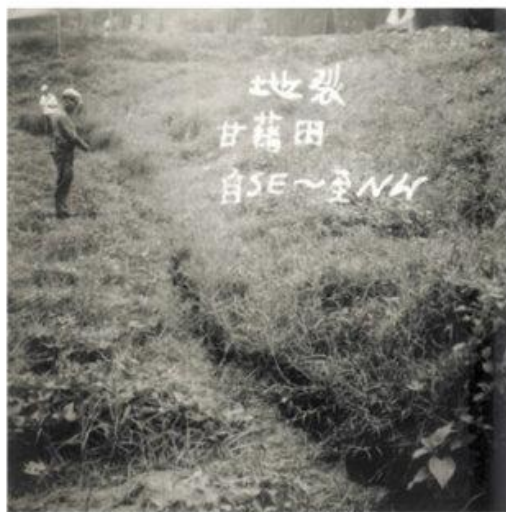
兵工學校內甘藷田地裂，自SE~至NW。

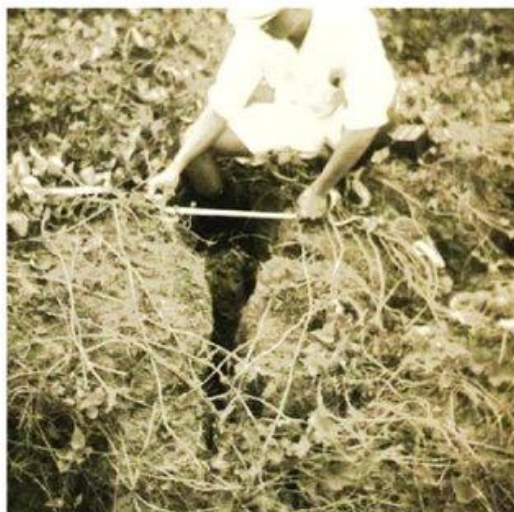
兵工學校內地裂

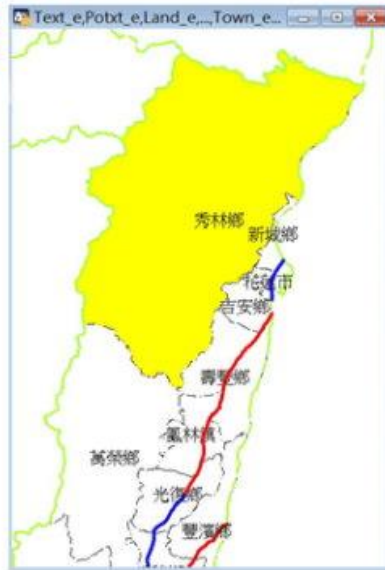
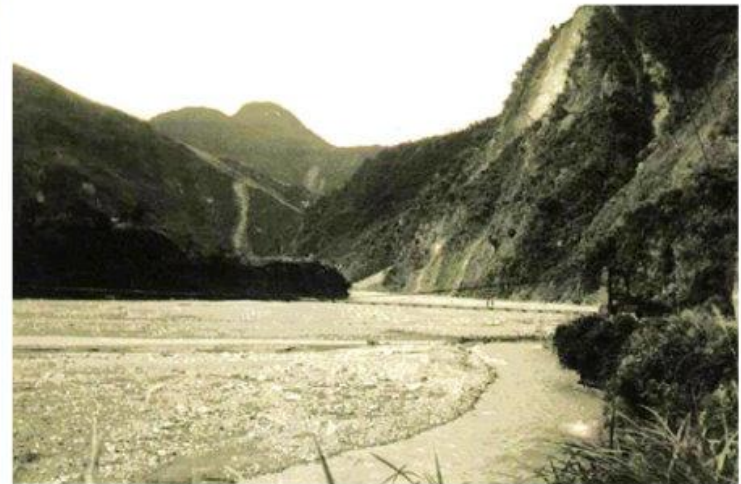
花蓮銅門山崩遠景，銅門吊橋之東西向支索已斷，10月22日11:30地震後向西攝。

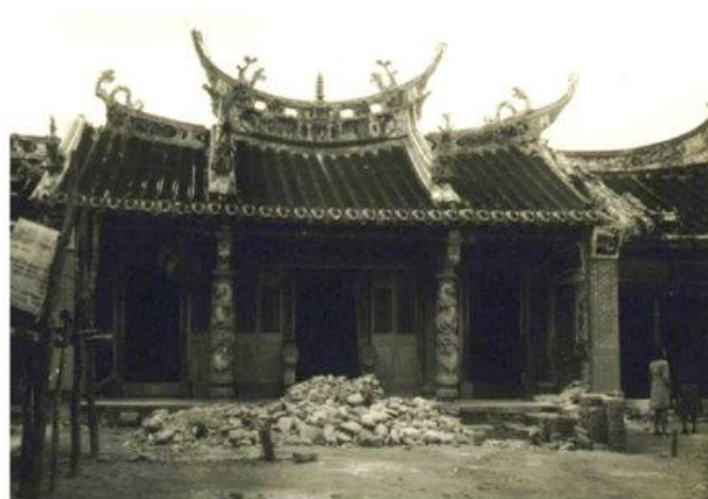
瑞美保安宮南北方向裂壞，向西攝。

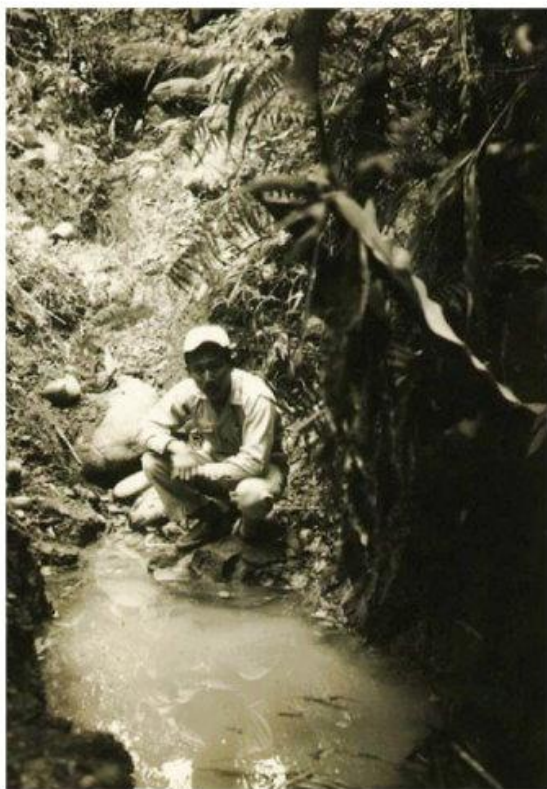
富源村之地裂，寬1公尺，深5.5公尺，11月25日地震後向N攝

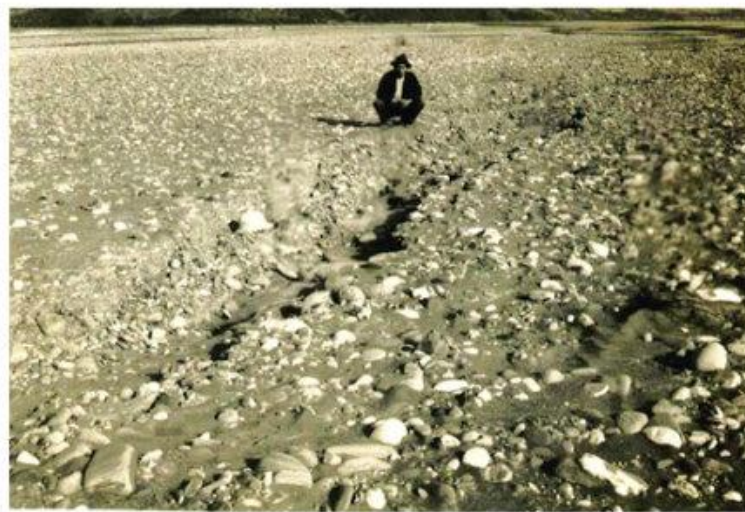
三民附近之地裂，11月25日地震後攝

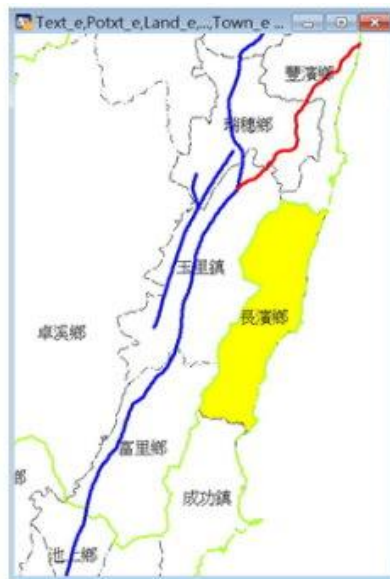
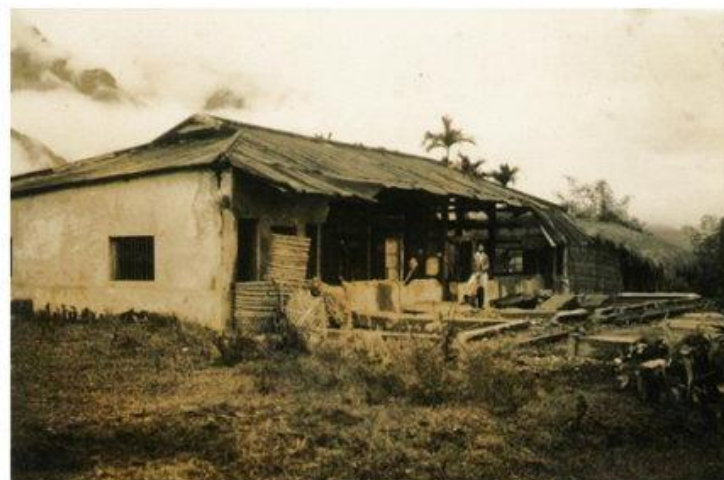
長濱忠勇村水泥鋼筋房壁向 $S70^{\circ}E$ 倒落，  
10月22日05:30地震後向 $N10^{\circ}W$ 攝

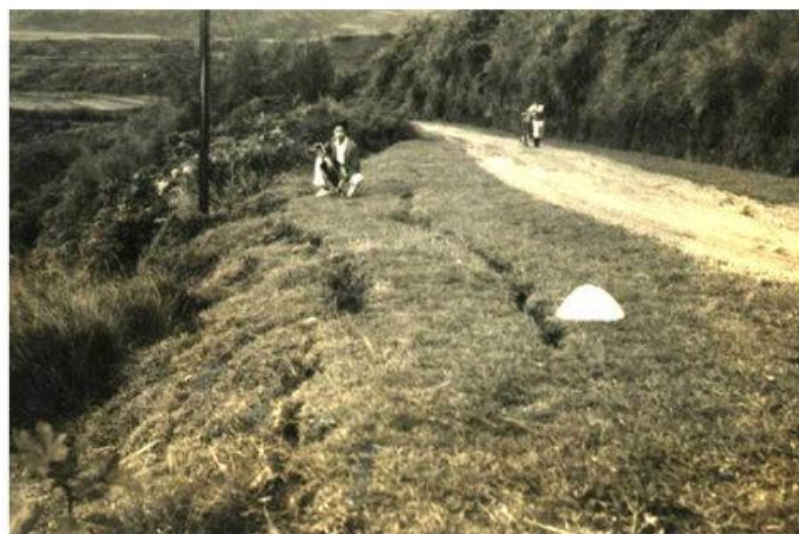
長濱公路陷裂情形，10月22日05:30地震後  
向S攝

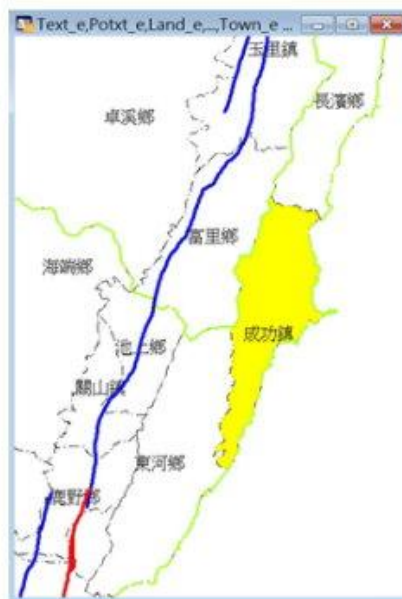
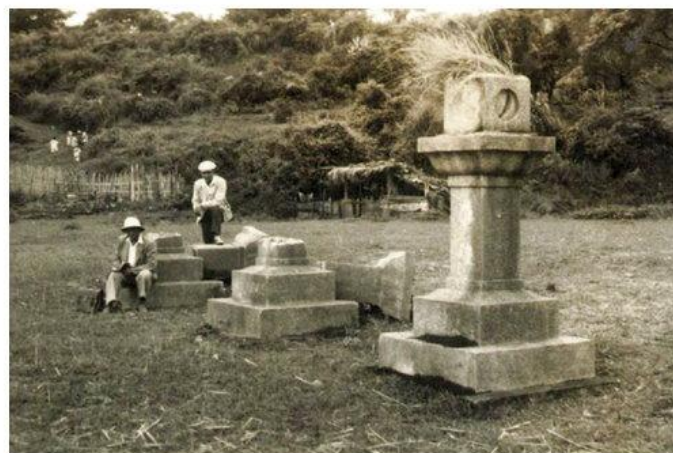
成功鎮神社石燈籠燈柱折斷並向北傾落，  
向N80°W攝

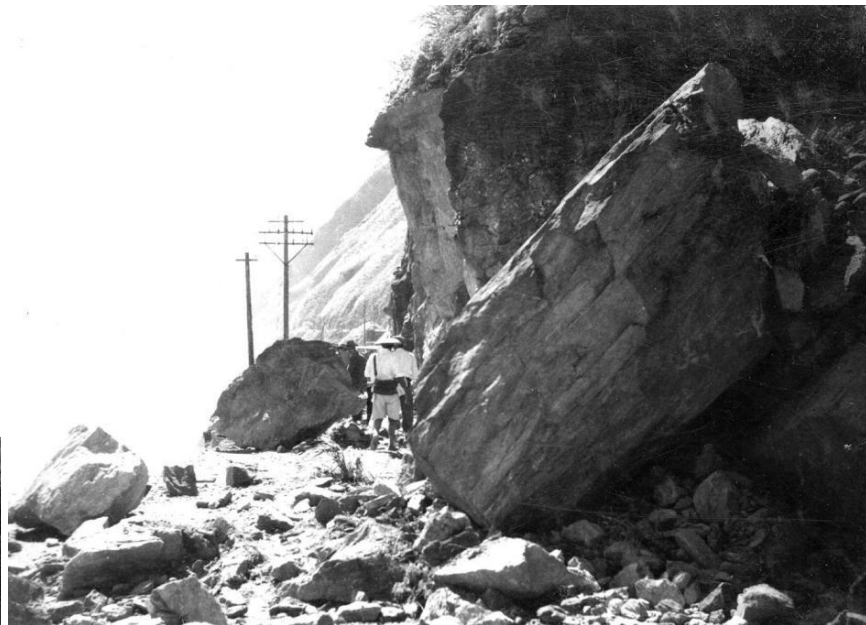
蘇花公路176公里160公尺處，山崩、巨石陷落。

蘇花公路186公里750公尺處，路基整個陷入海中

此次地震造成蘇花公路嚴重創傷，坍方24,000立方公尺、路基損毀1,500公尺、駁坎受害13,000平方公尺、護坡傾圮190平方公尺、護欄毀損310公尺、涵洞損壞1座、路基裂縫380公尺，清水到塔克利受害最慘烈。花了一個月方搶修通車，期間造成2人死亡、2人重傷、二十餘人輕傷。
